Segurança para Elevadores Existentes

Introdução à aplicação da norma ABNT NBR 15597:2010

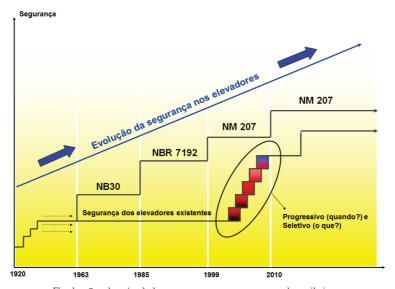
Evolução de nível de segurança nas normas brasileiras

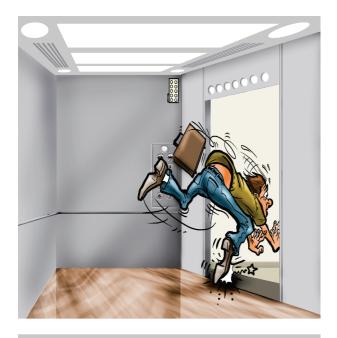
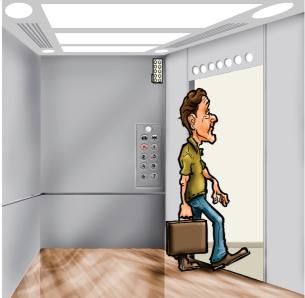
Sistema de acionamento com exatidão de parada / nivelamento ruim

O desnivelamento (degrau entre a cabina e a porta de pavimento) pode fazer com que as pessoas tropecem e caiam, ou pior, que batam a cabeça na parede do hall ou dentro do elevador. No caso do cadeirante, que precisa entrar de ré no elevador, este risco pode ser fatal.

Instalar novo painel de comando com controle de velocidade que irá garantir o nivelamento correto. Exatidão de parada em torno de 10 mm.

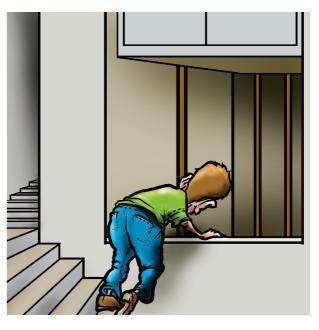
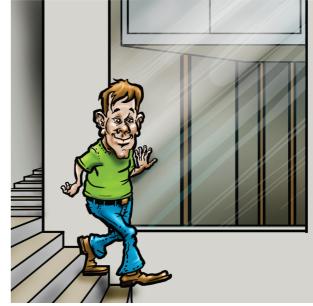
Fechamento da caixa com paredes perfuradas

Caixas abertas e/ ou vazadas que possibilitem a entrada de partes do corpo e objetos no interior das mesmas, trazendo o risco de corte, esmagamento ou até de morte, no caso destes serem impactados pela cabina em movimento.

A solução é um fechamento completo da caixa. Que pode ser feito, por exemplo, com o mesmo material de construção da caixa, mas também com outros materiais que atendam a resistência da norma – vidro plexi ou vidro, assegurando que nada possa adentrar no interior da caixa.

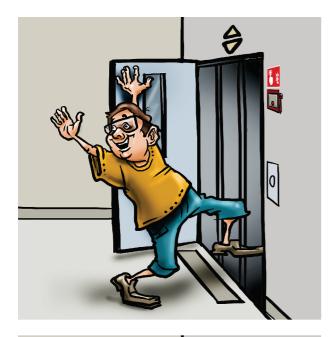
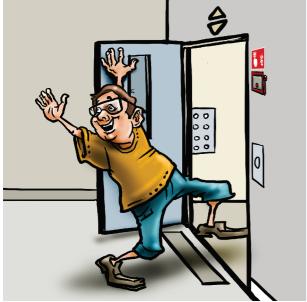
Dispositivo de travamento inseguro nas portas de pavimento

A porta de pavimento (eixo vertical) está fechada, mas não está trancada. Se a pessoa abre a porta e a cabina não se encontra nivelada no mesmo pavimento, o passageiro pode cair no poço e se machucar seriamente ou morrer.

A melhor forma de prevenir este tipo de acidente é instalar fechos que atendam a NM 207:1999 em cada porta de pavimento, em todos os andares.

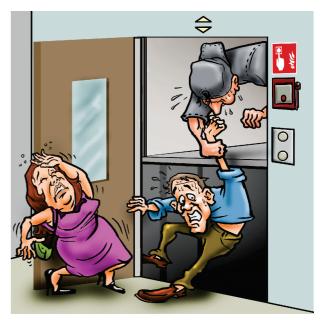
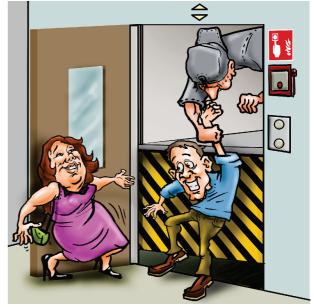
Comprimento inadequado do protetor da plataforma

Resgate de passageiros presos no interior da cabina quando a mesma parou acima ou abaixo do pavimento esperado. A pessoa pode cair no poço na tentativa de ser resgatada.

Um protetor é instalado abaixo da soleira da cabina. No caso de parada da cabina entre 2 andares, se os passageiros tentarem sair, pulando no pavimento, podem perder o equilíbrio e cair dentro da caixa, caso o protetor de soleira não seja suficientemente longo. A altura do protetor de soleira deve ser superior a 0,75 m.

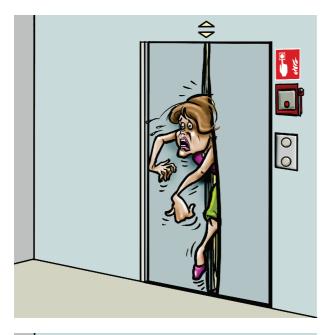
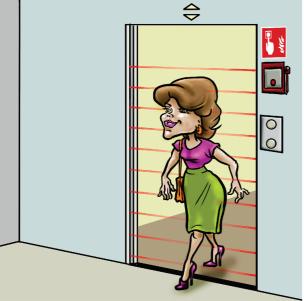
Dispositivos de proteção inexistentes e inadequados nas portas automáticas

A pessoa está passando pelas portas quando elas começam a se fechar. As portas automáticas fecham forte e rapidamente, atingindo o corpo do passageiro que estiver entrando ou saindo da cabina. Pessoas debilitadas, crianças, idosos ou deficientes podem ter fraturas pelo choque ou pela queda subsequente.

Portas acionadas por motor devem ter um dispositivo de proteção de fechamento adequado que detecta a presença de um corpo no caminho e reabre ao mais leve toque ou antes. Geralmente, para este fim, sensores de luz são instalados.

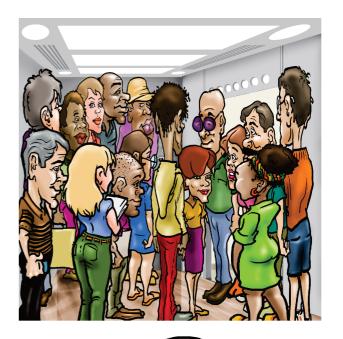
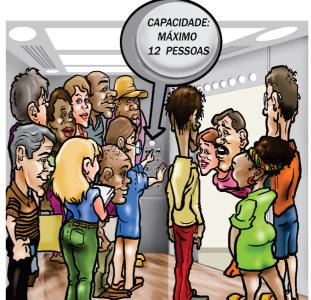
Área da cabina maior que a máxima permitida pela norma em relação à carga nominal

O elevador não é usado da forma adequada; a cabina está sobrecarregada com pessoas e/ou carga. A cabina ultrapassa o ponto do destino.

Para a prevenção de uma sobrecarga por passageiros ou carga, o equipamento deve estar sinalizado com a capacidade máxima. Se houver redução da capacidade, a área livre da cabina deve ser limitada. Além disso, o elevador deve ser equipado com dispositivos que impeçam a partida normal, incluindo o renivelamento, no caso de desnível da cabina.

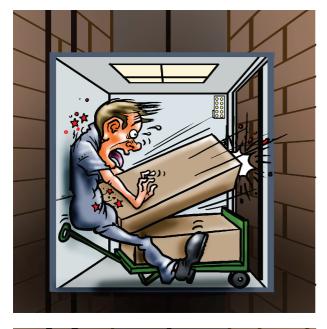
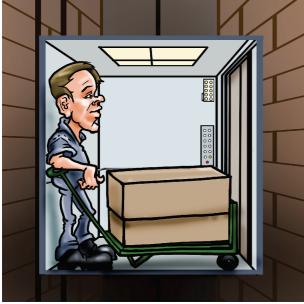
Cabina sem portas

A ausência de portas de cabinas faz com que as paredes da caixa de corrida passem em alta velocidade. Ninguém deve tocar esta superfície que se move. O que frequentemente ocorre na ausência da porta de cabina é que uma pessoa que está transportando um objeto grande, assim como uma grande caixa, é bruscamente imprensada contra a parede de trás do elevador. Se o elevador parar naquela posição, a pessoa não conseguirá alcançar os botões. Tais acidentes acontecem todos os anos em equipamentos sem portas de cabina instaladas.

Os elevadores devem ser equipados com portas de cabina, protegendo os passageiros do contato com superfícies em movimento.

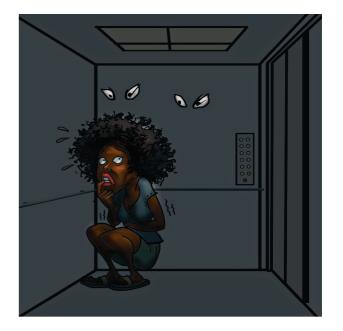
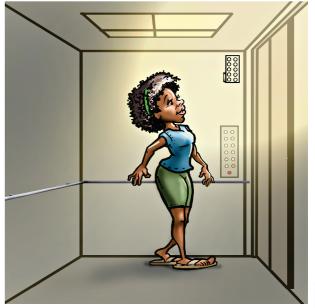
Iluminação de emergência inexistente ou inadequada na cabina

No caso de falta de energia, o passageiro nem sempre tem uma fonte de luz à mão, no interior da cabina. Fica então difícil encontrar o botão do alarme ou intercomunicador para chamar por ajuda. Pânico pode ser o resultado.

Todos os elevadores devem ser equipados com iluminação de emergência para o caso de falta de energia.

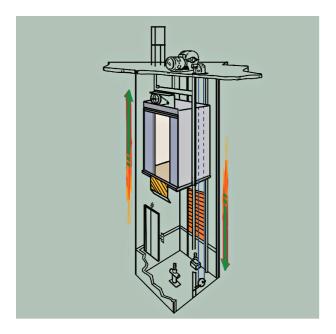
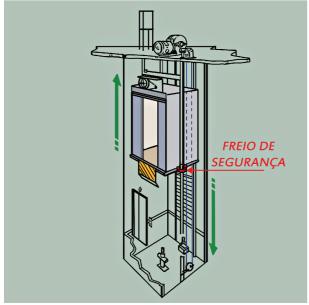
Freio de segurança e/ ou limitador de velocidade inexistentes ou inadequados nos elevadores elétricos

Alta velocidade para baixo ou queda livre da cabina devido à falta de tração para cima, quebra da polia de tração, falha do freio da máquina, etc. Se o freio de segurança não funciona, o elevador está em queda livre e pode causar acidentes sérios ou até fatais.

Deve haver nos elevadores, segundo as normas de segurança, freio de segurança e limitador de velocidade que parem o elevador no caso de queda livre.

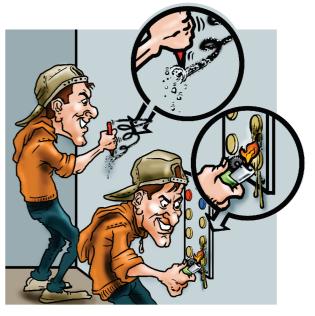
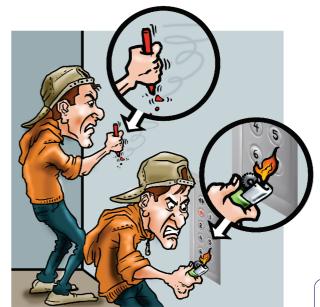
Resistência a vândalos inadequada ou inexistente

Pessoas mal-intencionadas podem, por exemplo, queimar botões feitos de variedades de plástico sem resistência ou amassar e arranhar as portas e as paredes das cabinas.

Os elevadores devem ser fabricados com materiais resistentes e devem seguir as normas. Botões soltos ou com ressaltos devem ser evitados e substituídos por botões de metal ou de outro material resistente, alinhados com a superfície da botoeira. Portas de vidro e espelhos da cabina devem ser feitos de vidro de segurança reforçado ou equivalente.

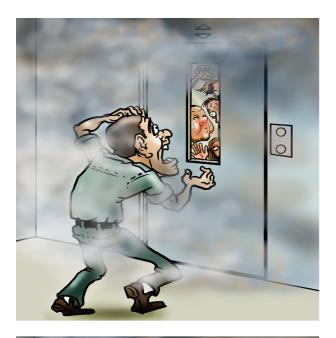
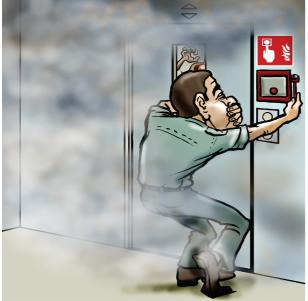
Funções de controle em caso de incêndio inexistentes ou inadequadas

Em caso de alarme de incêndio e detecção de fumaça no prédio, o elevador, após acionamento do dispositivo adequado, deve automaticamente ir para o andar da saída, abrir as suas portas e lá permanecer à disposição dos bombeiros que, após ter acesso ao prédio, utilizarão uma chave que permita o controle e uso do elevador.

Os elevadores devem ser equipados com funcionalidades de segurança para o caso de incêndio – dispositivo especifico que garanta a viagem automática do elevador ao andar de saída –, além de possuir chave de acesso e controle para uso dos bombeiros.

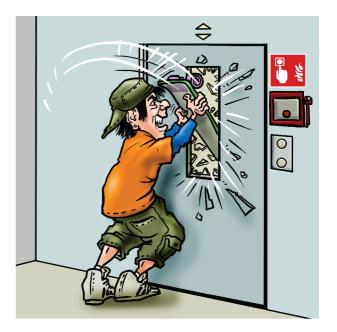
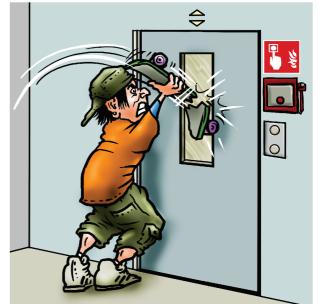
Vidro inadequado nas portas

Vão livre ou vigias em portas de pavimento de elevador devem ser fechadas por vidro laminado de segurança ou vidro aramado, impossibilitando a quebra deste vidro por impacto, deixando espaço para passar parte do corpo ou objetos pela abertura. Há risco de queda dentro do poço, amputação de membros, ferimentos sérios ou até mesmo morte.

Todos os elevadores com aberturas e vão livre em portas de pavimentos devem ser fechados com vidro de segurança laminado ou aramado.

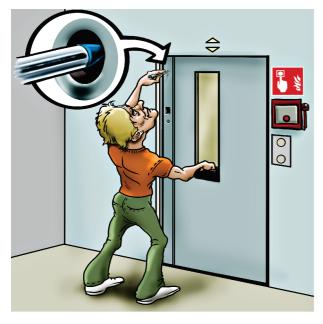
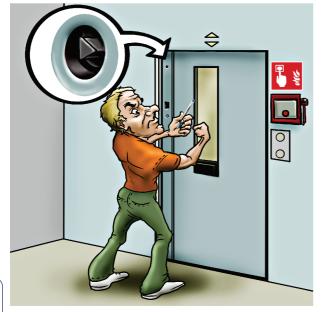
Pessoas não autorizadas ou não capacitadas têm acesso à caixa de corrida ou ao poço do elevador e são atingidas por partes que se movem.

Para evitar que pessoas não autorizadas acessem a caixa dos elevadores, as portas de pavimento devem ter sistema de segurança apropriado, que atendam a norma, com acesso por dispositivo: chave especial diferente das encontradas em lojas e que permita o acionamento das portas de pavimento do elevador somente aos capacitados, que estejam com a chave adequada.

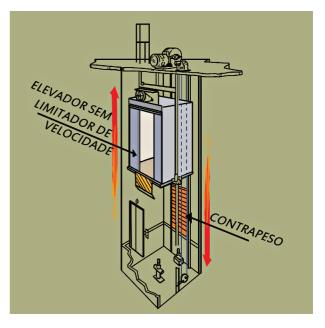
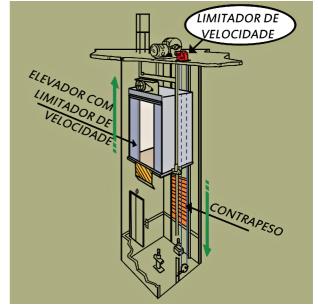
Meios de proteção inexistentes contra excesso de velocidade do carro ascendente nos elevadores com acionamento de tração com contrapeso

Aceleração descontrolada para cima devido às falhas no conjunto de acionamento. Os passageiros ou Técnicos são feridos pelo impacto da cabina no fim da caixa de corrida.

Os elevadores de tração por contrapeso devem ser equipados com os dispositivos de proteção necessários para atuar nos casos da aceleração descontrolada para cima, conforme avaliação caso a caso.

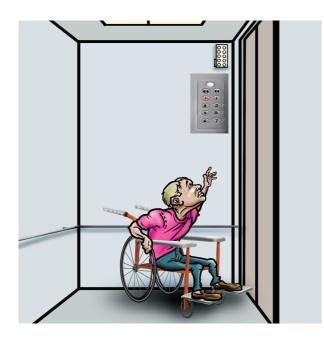
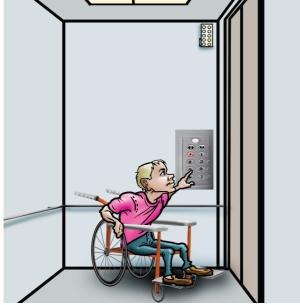
Acessibilidade limitada ou inexistente para pessoas com deficiência

Elevadores mais antigos não costumam ajudar as pessoas com necessidades especiais. A largura da porta ou a distância/altura das botoeiras podem fazer com que o elevador seja inacessível para uma pessoa em cadeira de rodas, por exemplo.

Os elevadores devem ser fabricados ou adaptados de forma a garantir acesso a TODOS. Um bom guia pode ser encontrado na norma NBR NM 313:2007...

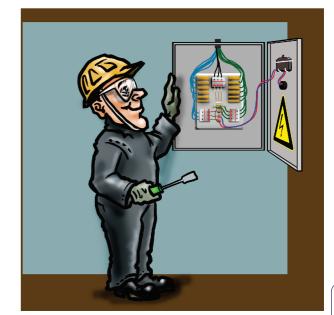
Proteção insuficiente contra choque elétrico e/ ou marcação de equipamento elétrico, avisos inexistentes.

O quadro de força elétrica pode ser antigo e a sua fiação e acionamento perigosos para se trabalhar ou até mesmo para se aproximar.

Todos os quadros elétricos e fiações devem ser atualizados para atender a norma mais recente.

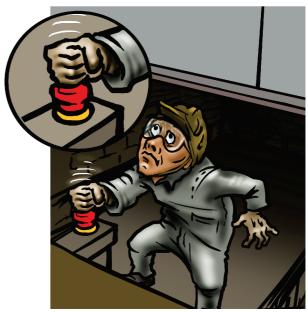
Folgas de segurança insuficientes na última altura e no poço

Os Técnicos e Inspetores que trabalham nos elevadores podem ser prensados entre o topo da cabina e o teto da caixa ou no poço, se não houver espaço suficiente para sua proteção de forma que eles possam ficar de pé, agachados ou deitados, realizando as manobras de segurança apropriadas.

É preciso haver espaço suficiente entre o teto da caixa e topo da cabina e no outro extremo, fundo da cabina e poço, para a proteção dos Técnicos e Inspetores. Deve haver um botão de parada no teto da cabina e no poço, incluindo também uma caixa de inspeção no teto da cabina com dispositivos de parada imediata facilmente acionáveis em caso de necessidade.

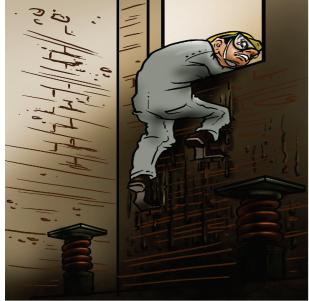
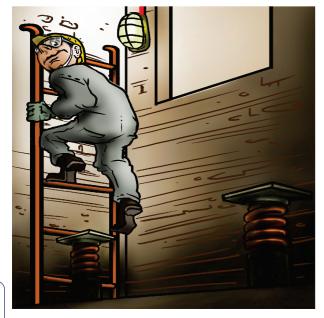
Superfície vertical inadequada abaixo das soleiras de portas de pavimento e acesso inseguro ao poço

O acesso ao poço pode ser arriscado, suas paredes e seu fundo podem estar em péssimas condições de acabamento, com lixo, óleo ou resíduos líquidos acumulados. Pode também estar sem iluminação e não ter a escada para acesso, com risco de queda de altura.

O poço deve estar iluminado e sempre limpo, com as paredes em boas condições de acabamento. Uma escada deve ser instalada.

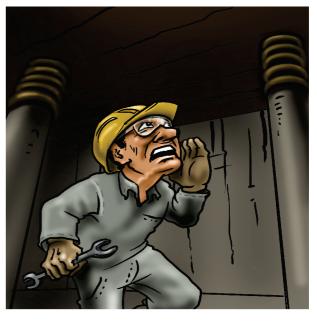
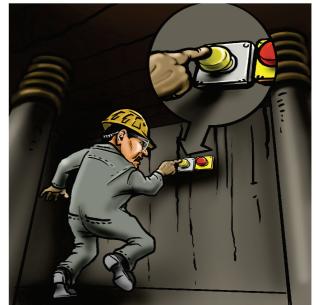
Sistema de alarme inexistente no poço e no teto da cabina

Uma pessoa presa ou machucada no poço ou sobre a cabina. Se não houver sistema de alarme no poço ou no teto da cabina, o socorro e o tratamento para os ferimentos não podem alcançar o mecânico a tempo. Isto pode levar a ferimentos sérios.

Instalar um sistema de alarme adequado no poço e no teto da cabina.

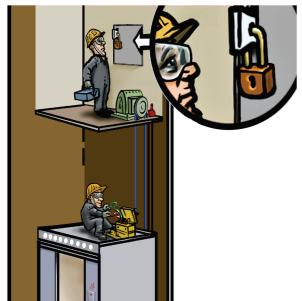
Inexistência de um dispositivo de travamento mecânico na posição desligado com porta-cadeados do interruptor principal

Uma pessoa liga o elevador no quadro de força da Casa de Máquinas quando outra está trabalhando com ele. Resultado: o Técnico da manutenção ou inspeção é colocado em risco. Os Técnicos podem se machucar devido a riscos mecânicos, de movimento ou elétricos.

O interruptor principal deve ser travado por bloqueio mecânico enquanto os Técnicos estão trabalhando com o equipamento.

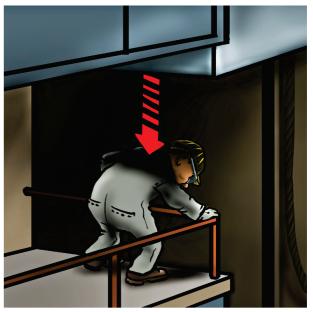
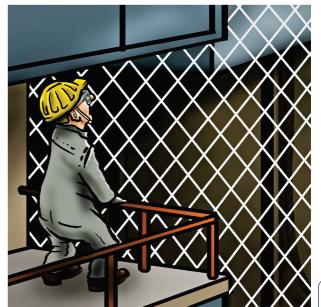
Divisória inadequada ou inexistente na área de deslocamento do contrapeso no poço Tela divisória inexistente ou inadequada entre poços de vários elevadores adjacentes
Balaustrada inexistente ou inadequada no teto da cabina

O Técnico trabalhando numa caixa com mais de um elevador pode ser atingido pela cabina ou por parte que se mova de outro elevador que não seja o que ele está trabalhando. Ele pode também cair na caixa ao lado se não existir uma balaustrada, guarda-corpo e/ou divisão adequada, como uma parede.

Se existem dois ou mais elevadores adjacentes, balaustradas e divisões devem ser instaladas nos lugares necessários. O Técnico deve estar protegido de queda por um guardacorpo.
